Gestión ambiental del Límite Costero: Soluciones Sostenibles para el Déficit de Áreas Verdes en Manta

Environmental Management of the Coastal Boundary: Sustainable Solutions for the Green Area Deficit in Manta

Joel Ricardo Alvia Fiallos¹

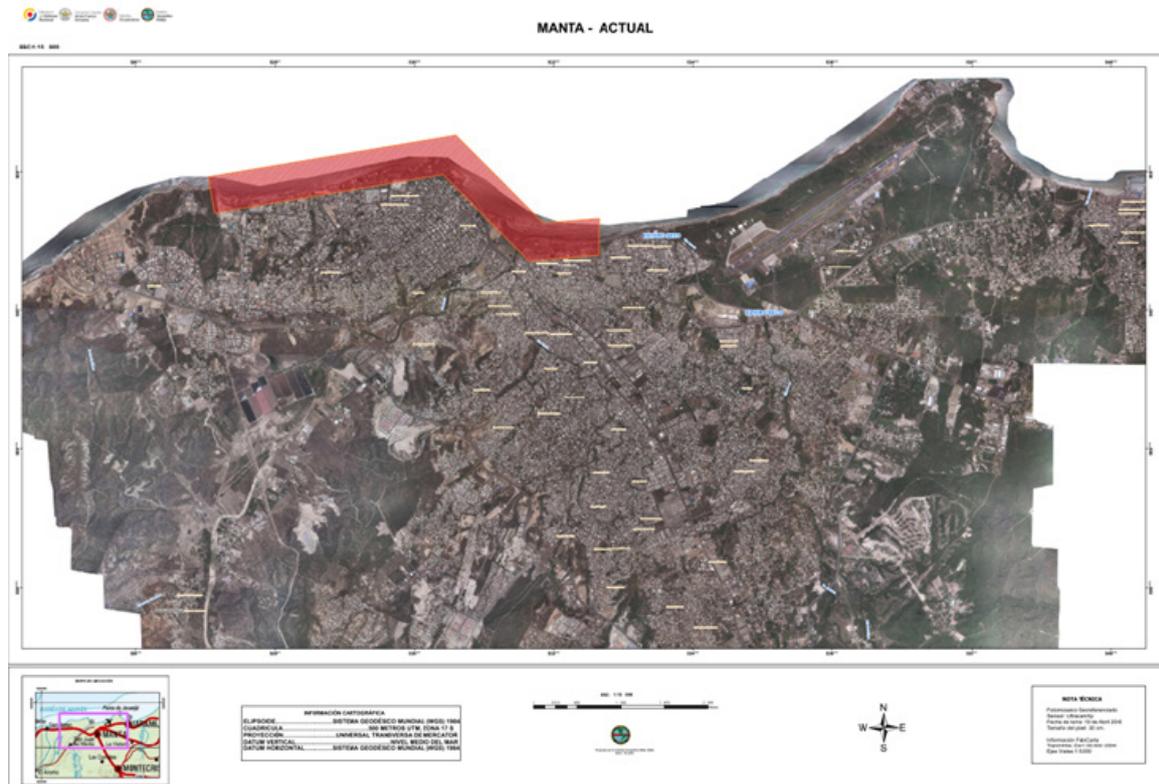
La georreferenciación del área de estudio se basó en una franja de 5 kilómetros de longitud, comprendida entre el balneario de Playita Mía y el sector Barbasquillo, con un ancho de análisis de 500 metros. Esta delimitación fue cartografiada utilizando la base elaborada por el Grupo GEIM, permitiendo sustentar las observaciones mediante evidencias visuales y espaciales (figura 1).

Figura 1. Área de estudio del límite costero de la ciudad de Manta

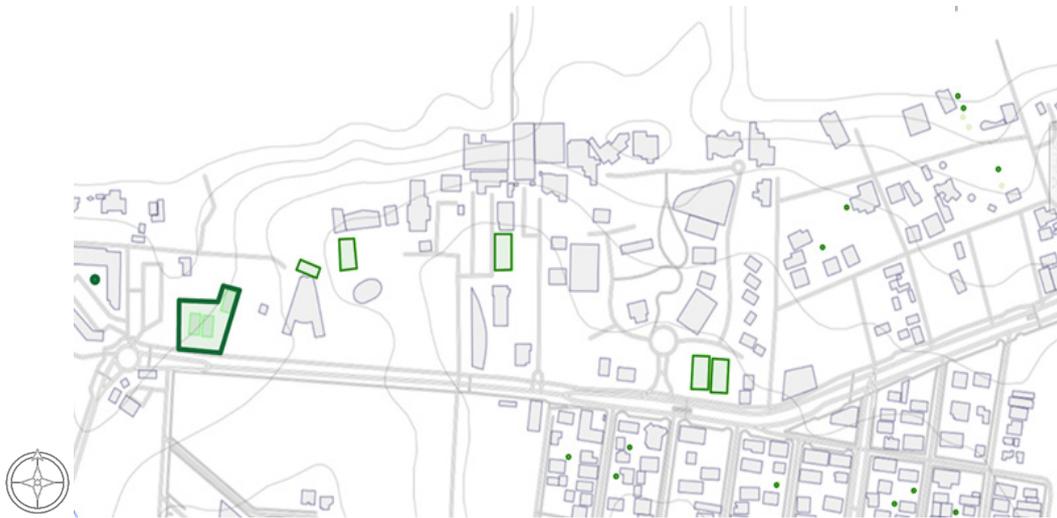
Desde un enfoque cualitativo, los registros realizados entre el 14 y el 18 de abril de 2025 revelaron signos visibles de deterioro ambiental. Se documentaron altos niveles de contaminación, pérdida progresiva de vegetación nativa, acumulación de residuos sólidos, erosión de suelos y disminución de la fauna local. En el sector Barbasquillo, por ejemplo, se constató un patrón de urbanización desorganizada y ausencia de zonas de amortiguamiento natural, lo cual afectó tanto el entorno ecológico como el bienestar comunitario (figura 2).

Figura 2. Visualización del déficit de áreas verdes en el sector Barbasquillo

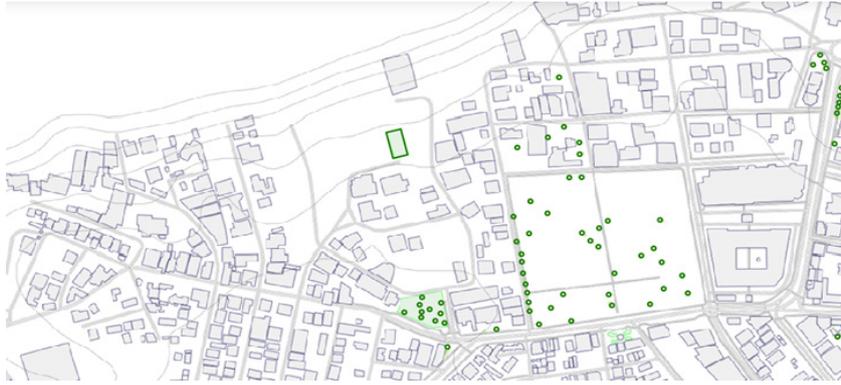
1. Urbanización descontrolada: El principal detonante del deterioro, debido a un modelo de expansión basado en infraestructuras turísticas y comerciales sin criterios de sustentabilidad. En Flavio Reyes, se identificó una intensa ocupación del suelo con escasa vegetación y una clara desconexión entre la trama urbana y el ecosistema costero (figura 3).

Figura 3. Visualización del déficit de áreas verdes en el sector Flavio Reyes

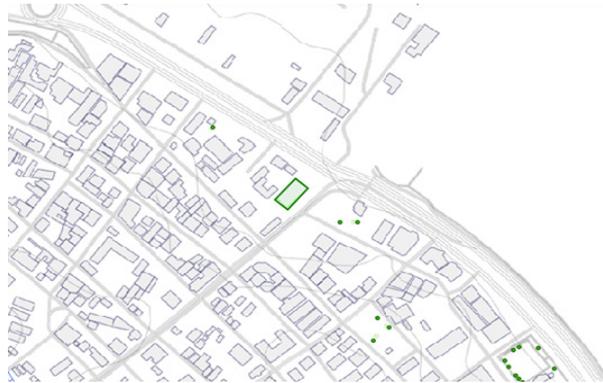
2. Contaminación ambiental: como el segundo factor crítico, con niveles de afectación que variaron entre el 40 % y el 60 % según el sector analizado. Se observó una acumulación de desechos sólidos en zonas de playa, descargas irregulares de aguas residuales, y la presencia de microplásticos en áreas de recreación, lo cual agravó la degradación ambiental. En el Malecón, la pérdida de especies vegetales y animales fue significativa, acompañada de una disminución notoria en la conectividad ecológica. Estos procesos fueron potenciados por el aumento del nivel del mar, las lluvias intensas y las alteraciones en los patrones climáticos, que acentuaron la vulnerabilidad del ecosistema costero (figura 4).

Figura 4. Visualización del déficit de áreas verdes en el sector Malecón

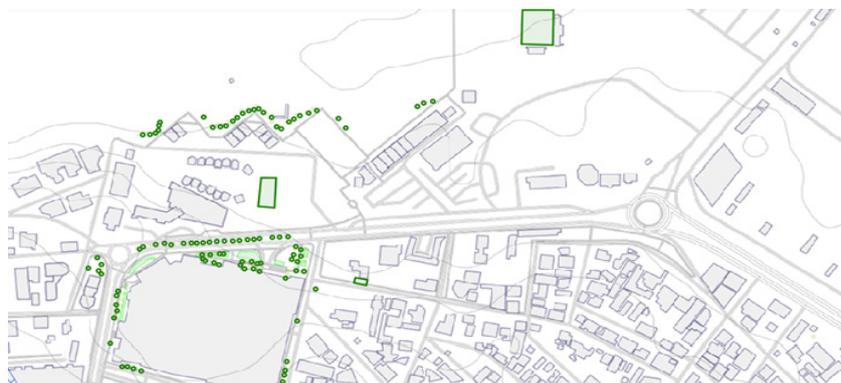
En sectores como Playa Murciélago, los registros mostraron superficies vegetadas que no superaban el mínimo requerido por habitante, con condiciones que dificultaban tanto la accesibilidad física como la conectividad ecológica. Esto comprometió la movilidad de especies silvestres y de ciudadanos, afectando directamente la biodiversidad y la funcionalidad recreativa del espacio (figura 5).

Figura 5. Visualización del déficit de áreas verdes en el sector Playa Murciélago

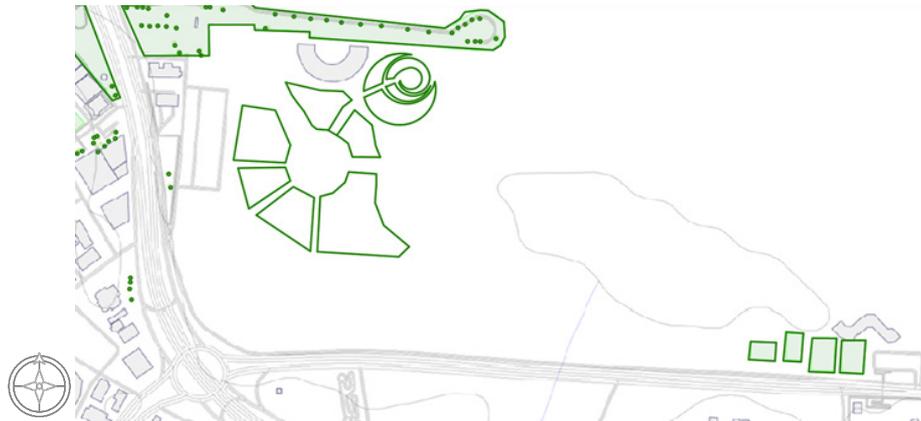
en zonas como el Espigón persisten vacíos significativos en cuanto a infraestructura verde, fragmentación paisajística y falta de integración funcional entre áreas verdes (figura 6). Esto evidencia que, si bien existen esfuerzos incipientes, aún es necesaria una planificación sistémica para lograr resultados de impacto.

Figura 6. Visualización del déficit de áreas verdes en el sector Espigón
