## Analysis and proposals for an inclusive classroom block

### Análisis y propuestas para un bloque de aulas inclusivo

**Citar como:** Tulcanás Hernández LS. Analysis and proposals for an inclusive classroom block. Land and Architecture. 2025; 4:251. <https://doi.org/10.56294/la2025251>

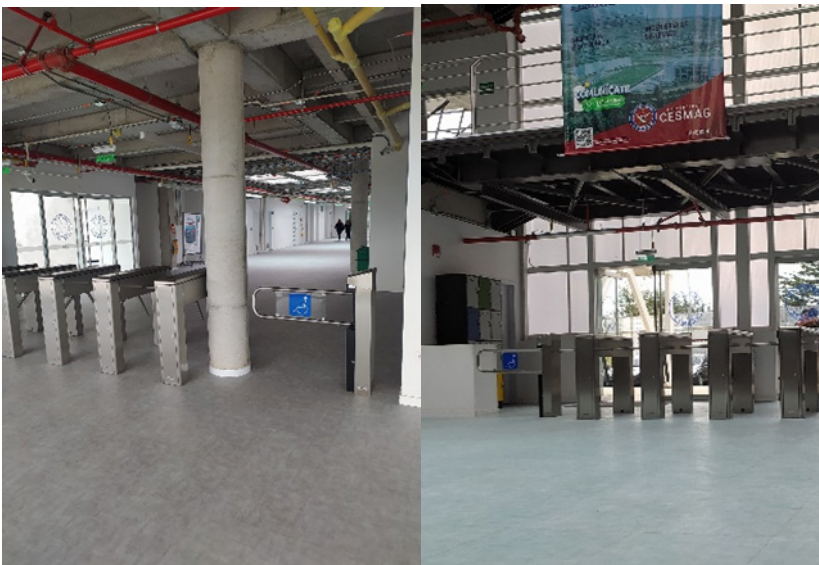
Figura 3. Acceso principal y acceso posterior al bloque de aulas del MUSD- CESMAG

El MUSD cuenta con dos entradas principales: una peatonal y otra vehicular. La entrada al establecimiento educativo presenta deficiencias que afectan su accesibilidad. Y aunque la superficie destinada a la circulación horizontal cumple parcialmente con los estándares: al ser firme y antideslizante; también carece de losetas o placas podotáctiles que faciliten el desplazamiento de personas con discapacidad visual.

Para la entrada de personas con movilidad reducida se tiene al menos un ingreso accesible de uso prioritario con ancho libre mínimo de un metro. No obstante, entre las principales problemáticas identificadas se encuentran la inexistencia de cruces peatonales en las vías inmediatas al campus, la ausencia de rampas o vados en los andenes que permitan el acceso adecuado para usuarios en silla de ruedas, y la ubicación del paradero de transporte público en una pendiente pronunciada, lo que dificulta su uso por personas con movilidad reducida. De manera similar, la bahía de parqueo presenta un acceso complicado para este grupo. El estacionamiento cuenta con solo un espacio demarcado para personas con en situación de discapacidad.

Existen desplazamientos que se ven interrumpidos por rampas que no brindan mucha seguridad al usuario en silla de ruedas, como en el acceso principal desde la vía al interior de las instalaciones y en algunos desniveles de andenes en la zona de parqueaderos. Aunque parecen a simple vista pequeños obstáculos, generan incomodidad y una caída brusca al bajar, además, generan una mayor complicación con la puerta instalada donde si no existe una persona como ayuda se hace difícil el desplazamiento. Por ejemplo, las puertas de vidrio que conectan la zona administrativa con la cancha principal son pesadas y requieren ser empujadas para abrirse. Además, cuentan con barras a presión, lo que puede generar dificultades para personas con movilidad reducida al intentar abrirlas. Esto podría impedir que algunas personas se desplacen de manera autónoma para salir o entrar del edificio.

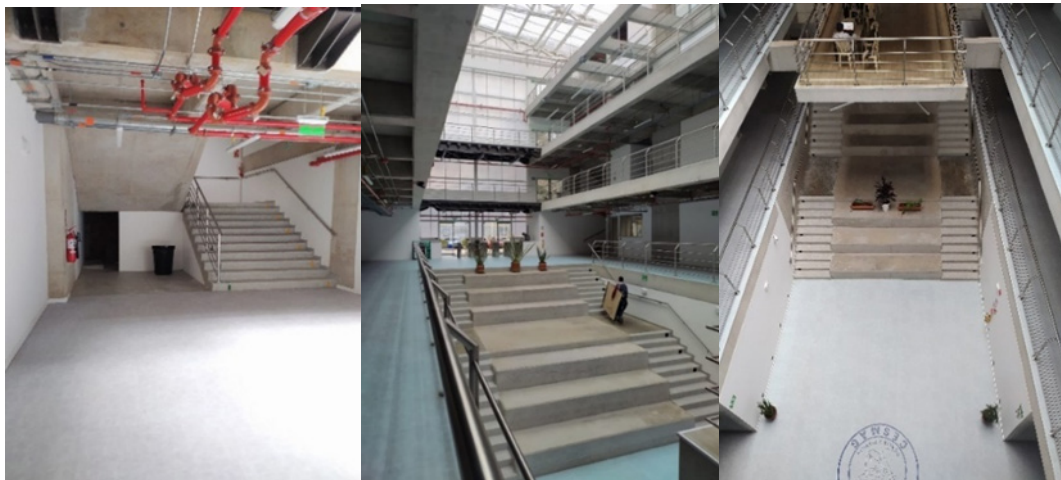
**Figura 6.** Instalaciones al interior del bloque de aulas MUSD- CESMAG

El diseño de los pasillos considera no solo el flujo normal de personas, sino también las necesidades de maniobra, giro y cambios de dirección de personas en silla de ruedas. Los pasillos están libres de obstáculos, que asegura accesibilidad en el recorrido. No se evidencia elementos que sobresalgan, y cumple con los requisitos establecidos para garantizar la movilidad sin dificultades. El piso tiene un acabado en concreto de 5 cm, endurecido, pulido y esmaltado en color blanco. Los recubrimientos de los pisos son firmes y antideslizantes tanto en condiciones secas como húmedas, que garantizan la seguridad del tránsito en el espacio. Además, tanto las superficies del piso como las de las paredes están diseñadas para prevenir deslizamientos.

El bloque de aulas cuenta con dos escaleras fijas y un elevador, único medio de acceso para las personas con movilidad reducida. En caso de emergencia, no existe una ruta de evacuación adecuada para personas con algún tipo de discapacidad. Si el elevador dejara de funcionar, no hay espacios seguros por donde estas personas puedan evacuar. Teniendo en cuenta la normativa, debe existir al menos un medio alternativo de circulación vertical que permita tanto el tránsito como la evacuación de personas en situación de discapacidad, ya sea permanente o temporal. La terraza del bloque de aulas no cuenta con algún método de circulación aparte de las escaleras ubicadas dentro y fuera del espacio.

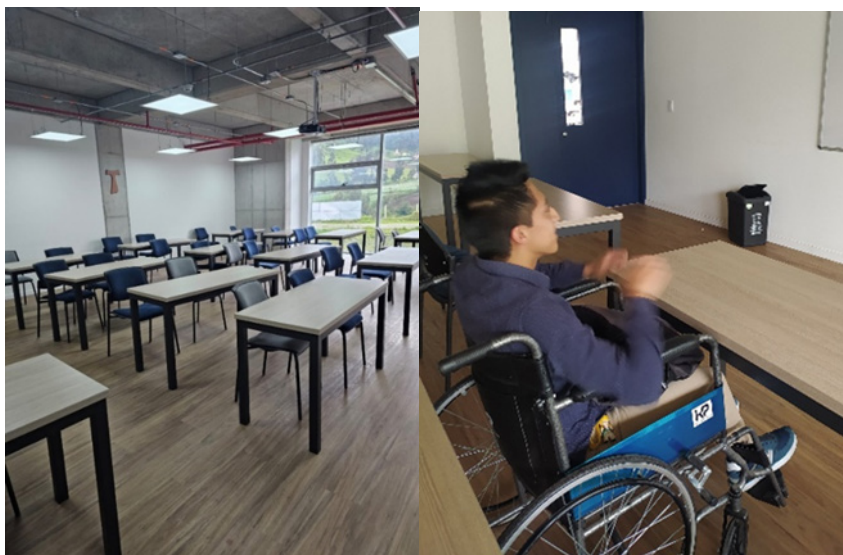
Figura 7. Aulas del Medio Universitario San Damián- CESMAG

De manera específica y según la planimetría original, las aulas contemplan espacios destinados para personas con movilidad reducida. En la ejecución no se ha implementado ninguna de estas disposiciones, ya que ninguno de los salones cuenta con mobiliario adecuado para población con diversidad funcional. Además, la señalización en braille que debería indicar el número del salón está ausente, lo que dificulta su orientación autónoma dentro del edificio. Esta falta de accesibilidad genera una barrera significativa para la inclusión de personas en situación de discapacidad.

Las aulas, especialmente las más grandes, presentan un problema de eco que afecta la acústica del espacio, lo que representa un reto para las personas en situación de discapacidad auditiva. Para resolver esta

problemática, se debería considerar la instalación de sistemas de amplificación de sonido, como micrófonos o altavoces. Adicionalmente, la incorporación de tecnología de apoyo visual, como dispositivos electrónicos o sistemas de domótica podrían ser de gran ayuda para mejorar la comprensión de las clases. Estas soluciones tecnológicas ofrecerían una alternativa para los estudiantes con dificultades auditivas, permitiéndoles una experiencia educativa más inclusiva y accesible. Es fundamental que el diseño de las aulas y los sistemas de apoyo cumplan con los requisitos normativos y respondan de manera efectiva a las necesidades de todos los estudiantes, que garanticen su autonomía y participación plena en el proceso educativo.

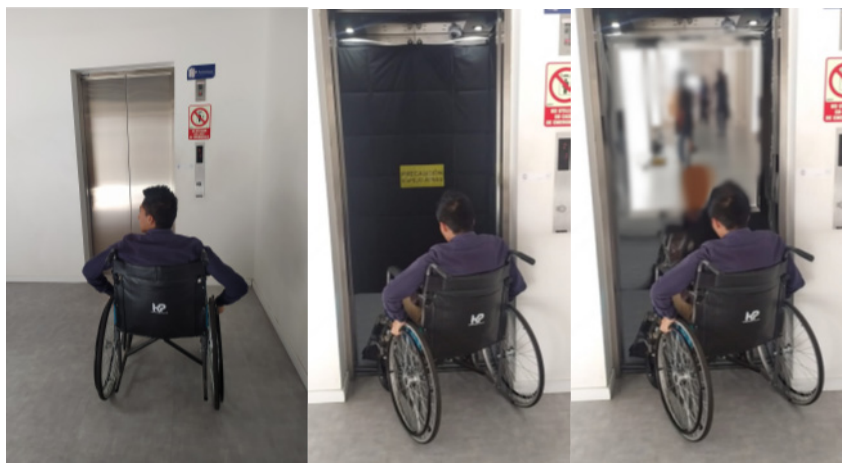
Figura 11. Ascensor bloque de aulas

Uno de los problemas identificados en el recorrido del bloque de aulas del MUSD está relacionado con las condiciones funcionales del ascensor. Si bien el equipo cuenta con elementos exigidos por la normativa de accesibilidad, como la instalación de un espejo para facilitar la visibilidad de obstáculos al momento de retroceder al salir de la cabina, y una barra lateral de apoyo para garantizar estabilidad durante el desplazamiento; se evidenció que en ocasiones estos elementos se encuentran cubiertos por lonas u otros materiales, lo cual limita su funcionalidad efectiva y contraviene los principios de accesibilidad universal.

En cuanto al sistema de comunicación sensorial, el ascensor presenta respuestas sonoras adecuadas y comprensibles para personas con discapacidad visual. No obstante, se sugiere optimizar el tiempo de espera para el cierre automático de puertas, a fin de facilitar el ingreso seguro y sin apremio de personas con movilidad reducida.

En cuanto a la capacidad del ascensor para absorber la demanda de tráfico peatonal en momentos de alta afluencia, se determinó que la exclusividad de un único ascensor funcional representa un riesgo operativo, ya que, en caso de falla, las personas con movilidad reducida quedarían sin una alternativa viable para la circulación vertical. Esta situación resalta la necesidad de implementar medidas complementarias de transporte horizontal o vertical asistido, así como de establecer protocolos de prioridad en el uso del ascensor para personas en condición de discapacidad. Se recomienda la instalación de sillas de evacuación en puntos visibles y estratégicos dentro de la Universidad. Estas sillas deben ser fácilmente operables y permitir el transporte seguro de personas con movilidad reducida a través de escaleras y otras rutas de evacuación.

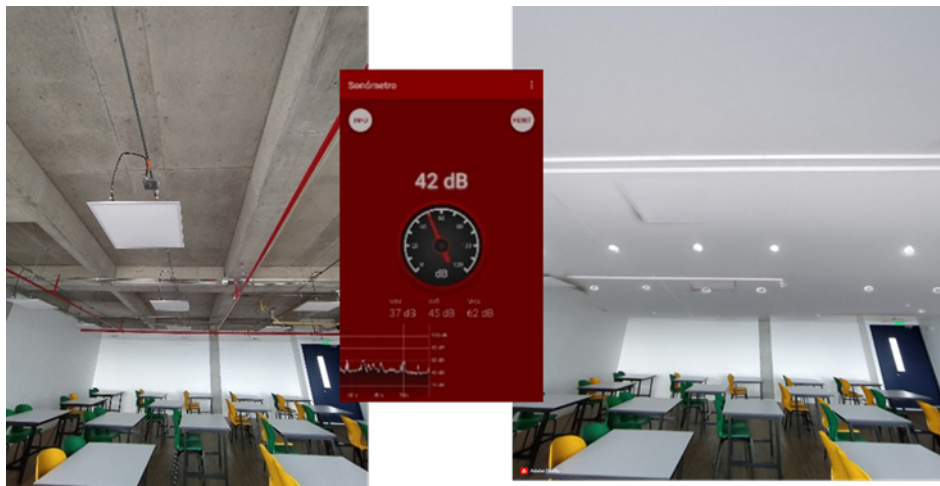
Figura 14. Imaginario para la sonorización de aulas

Las mediciones de ruido realizadas en el bloque de aulas registraron un nivel de ruido mínimo de 37 dB con un tono de voz medio, lo que supera el límite recomendado de 20 a 30 dB para aulas, donde se busca un confort acústico óptimo. Para mejorar la acústica del espacio y crear un entorno más cómodo y funcional para el usuario, se propone la instalación de un cielo raso acústico que absorba las ondas sonoras y reduzca la reverberación. Se sugiere la incorporación de otras estrategias de diseño acústico, como el uso de paneles absorbentes en las paredes. Aun con un buen ambiente acústico, las personas con discapacidad auditiva pueden tener dificultad para escuchar a cierta distancia de la fuente del sonido. Por lo tanto, se deberían incluir sistemas de comunicación que mejoren la recepción del sonido, tales como bucles de inducción magnética. Estos sistemas permiten la transmisión de la señal de audio directamente a los audífonos o implantes cocleares, mejorando la claridad y la inteligibilidad del sonido.

Es importante tener en cuenta que, para las personas con discapacidad auditiva, la calidad del sonido no se limita solo al nivel de ruido. El nivel, la frecuencia y la claridad de los sonidos también son cruciales para una buena experiencia auditiva. Si el eco interrumpe los sonidos, las palabras o la cátedra pueden resultar inteligibles para ellos. Así mismo, si las frecuencias son demasiado altas, pueden generar molestia o incluso dolor. Considerar estos aspectos es clave para el diseño inclusivo y la funcionalidad de la edificación.
